# 尼伯特颱風中央災害應變中心 第6次情資研判會議

國家災害防救科技中心

2016.07.08 08:00

# 尼伯特颱風於今(7/8)日5時50分於台東縣太麻里鄉登陸，今日至明(7/9)間影響台灣最為劇烈

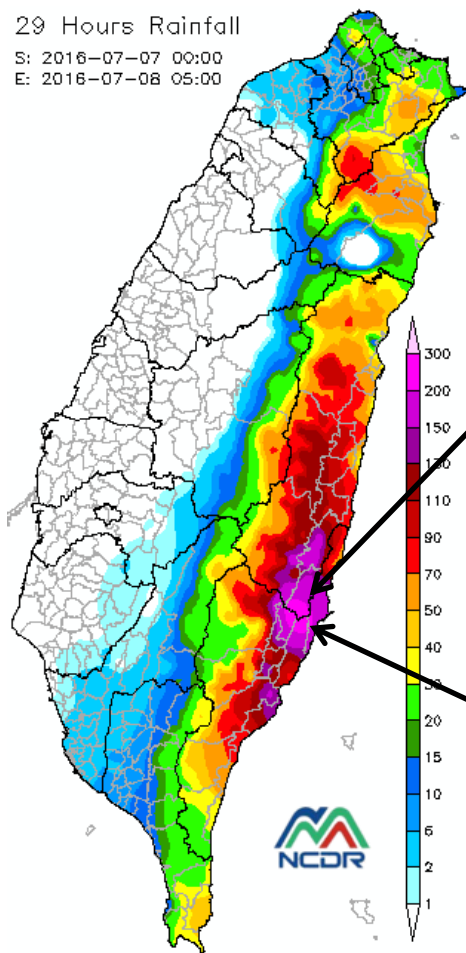
29 Hours Rainfall

花蓮縣、台東縣於颱風登陸後，雨勢迅速增強。  
平均風7級，陣風高達12級風。

S: 2016-07-07 00:00

E: 2016-07-08 05:00

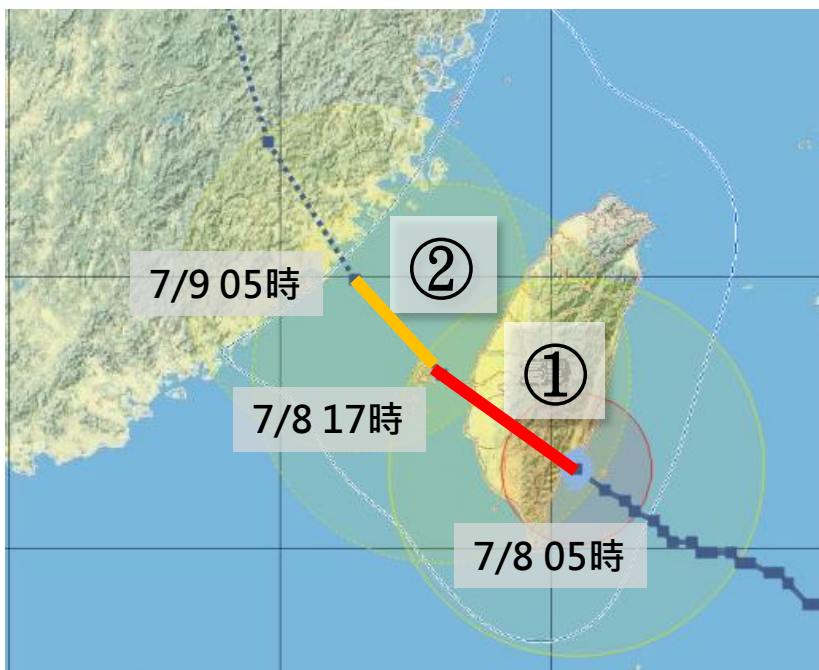
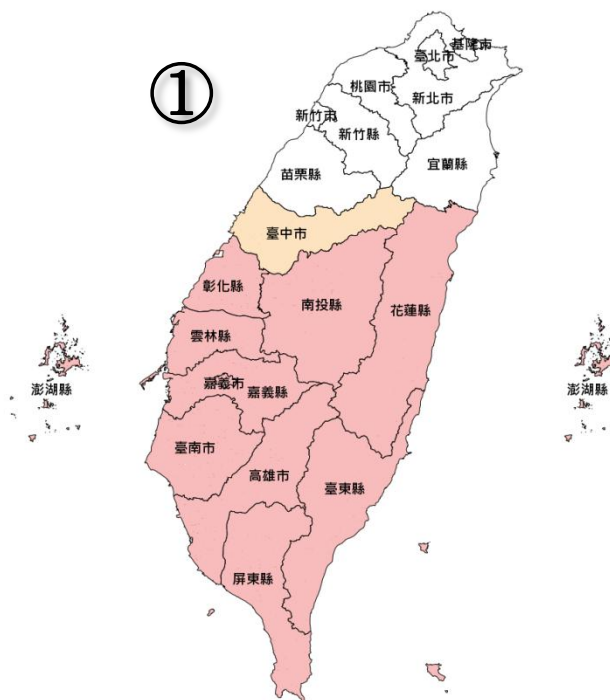
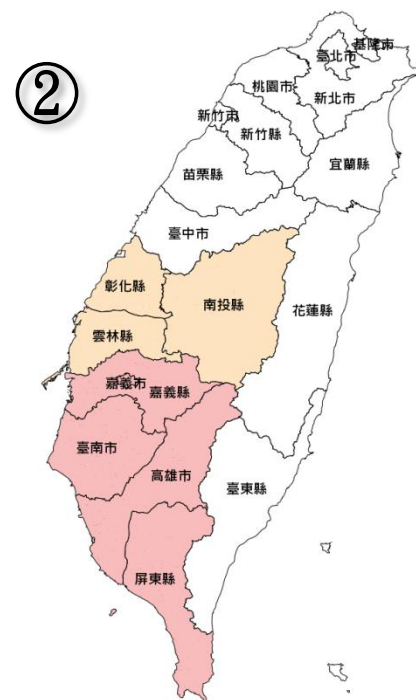
根據氣象局官方颱風路徑預報：

1.降雨影響台灣最劇烈之時間為7/8(五)~7/9(六)

2.主要降雨分布在

- 1) 登陸期間，花蓮、台東，以及台中以南之縣市。
- 2) 出海後，澎湖、金門，以及中南部縣市。

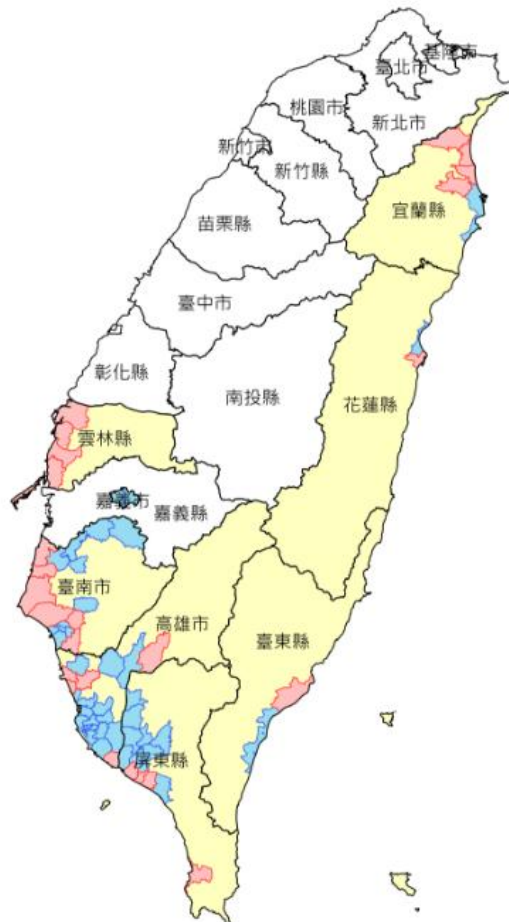
加強警戒區域  
易積淹水區域

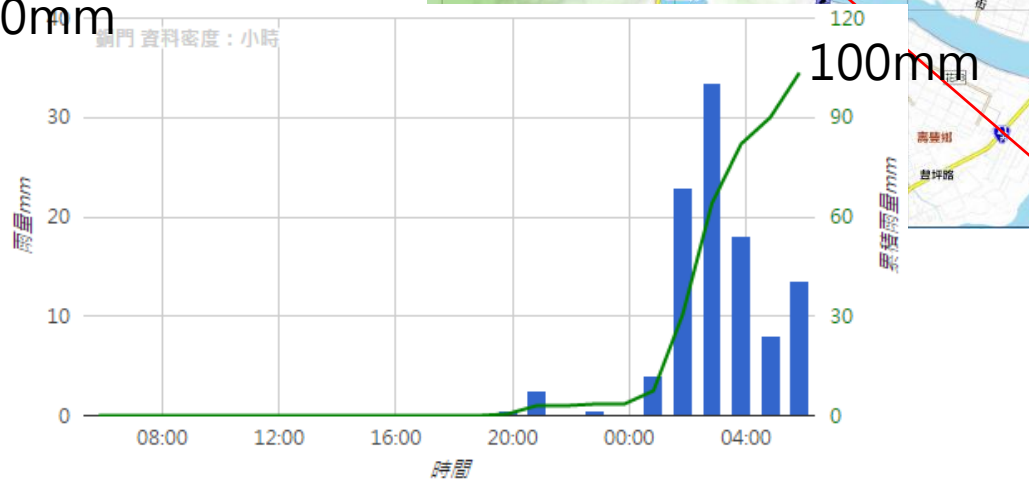
銅門-雨量站

40mm

銅門資料密度：小時

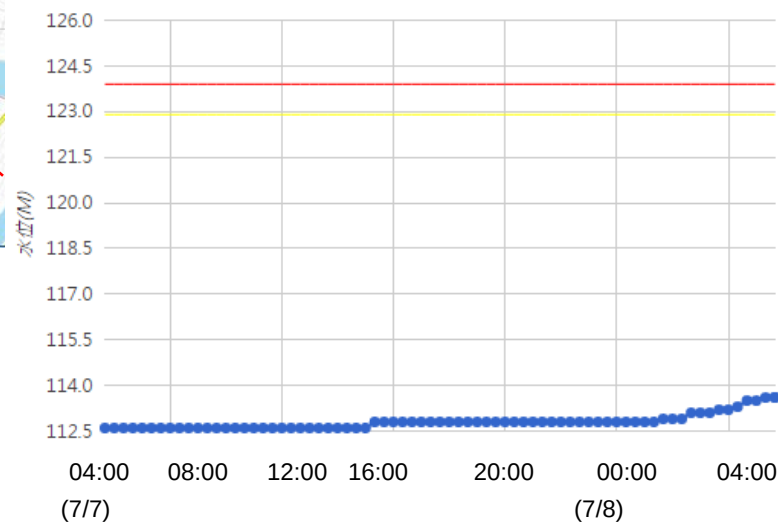
木瓜溪仁壽橋-河川水位站

100mm

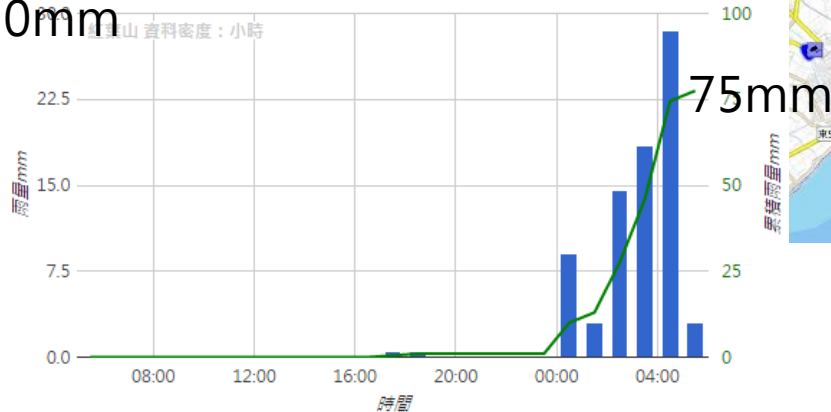
鹿野溪台東大橋-河川水位站

30mm

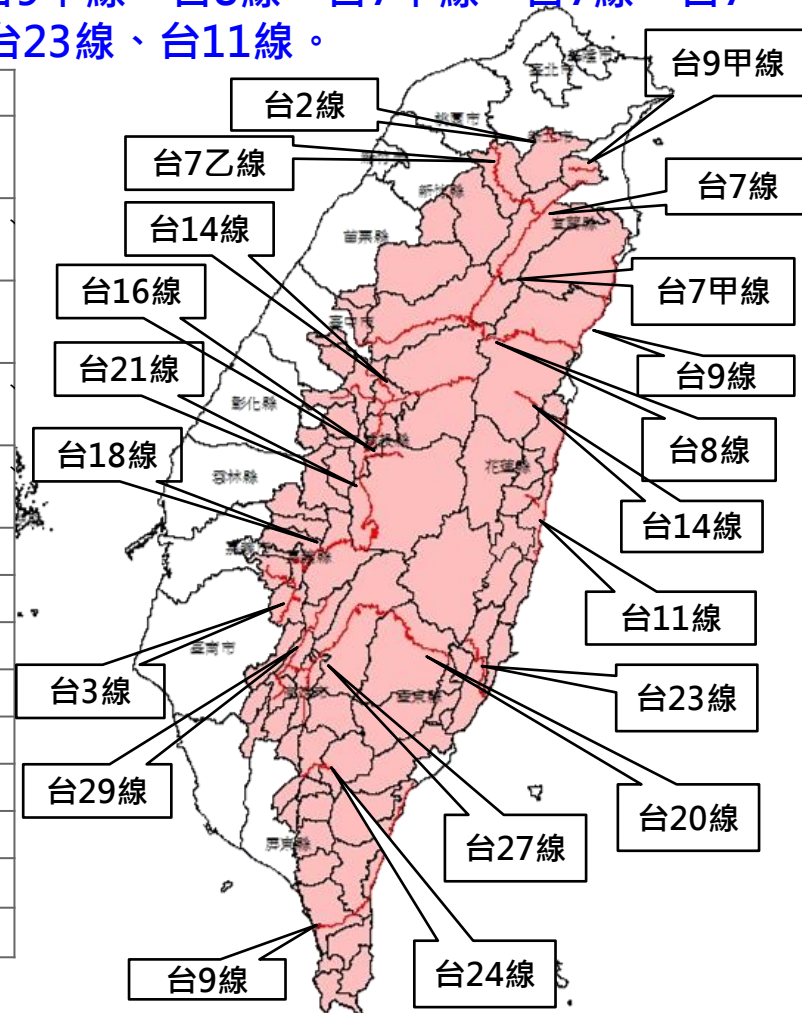
■因應未來颱風降雨集中區域在**台東縣、花蓮縣、屏東縣、高雄市、台南縣、南投縣、嘉義縣**等縣市，建議縣市坡地易致災地區與道路易中斷位置，應注意颱風豪雨所造成落石、崩塌、土石流之坡地災害與道路中斷。

底線:有提供CCTV資訊之地區

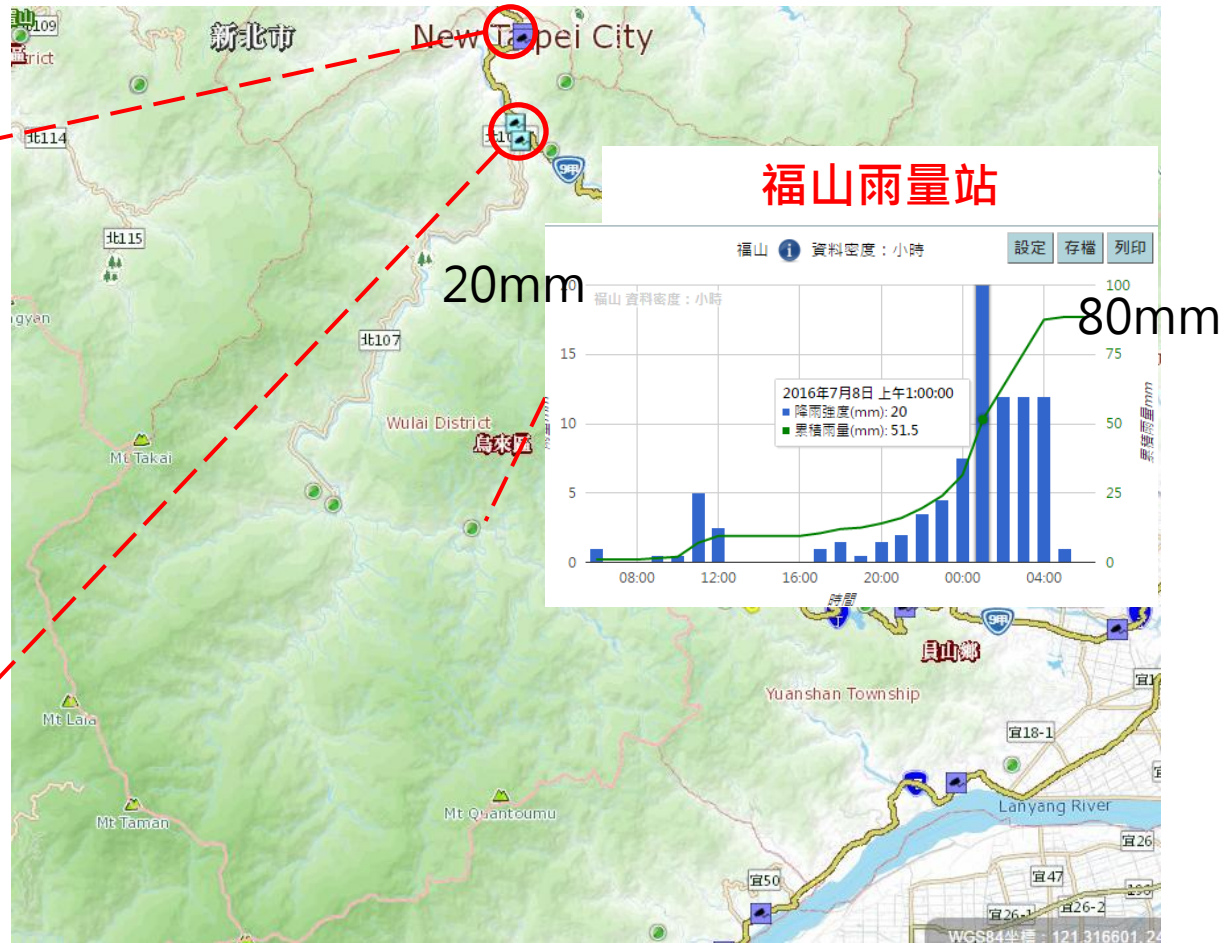
1. 台9甲線10.2K因蘇迪勒颱風造成災情，相關復建工程進行中。

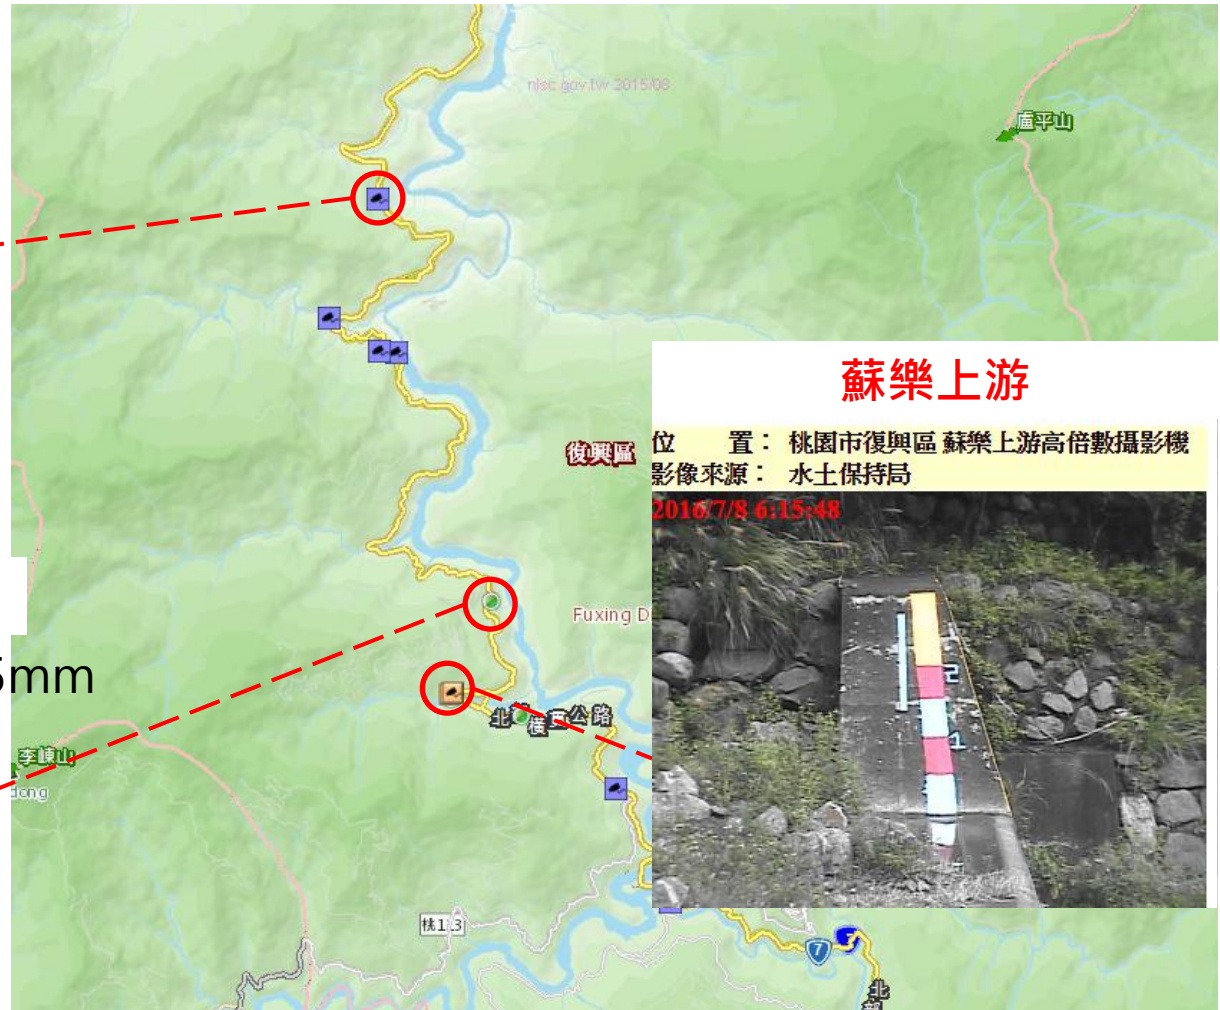
1. 由歷史災害資料庫統計，台7線道路坍方受阻的事件多發生在高義村與華陵村內，颱風期間應注意其通阻狀況。

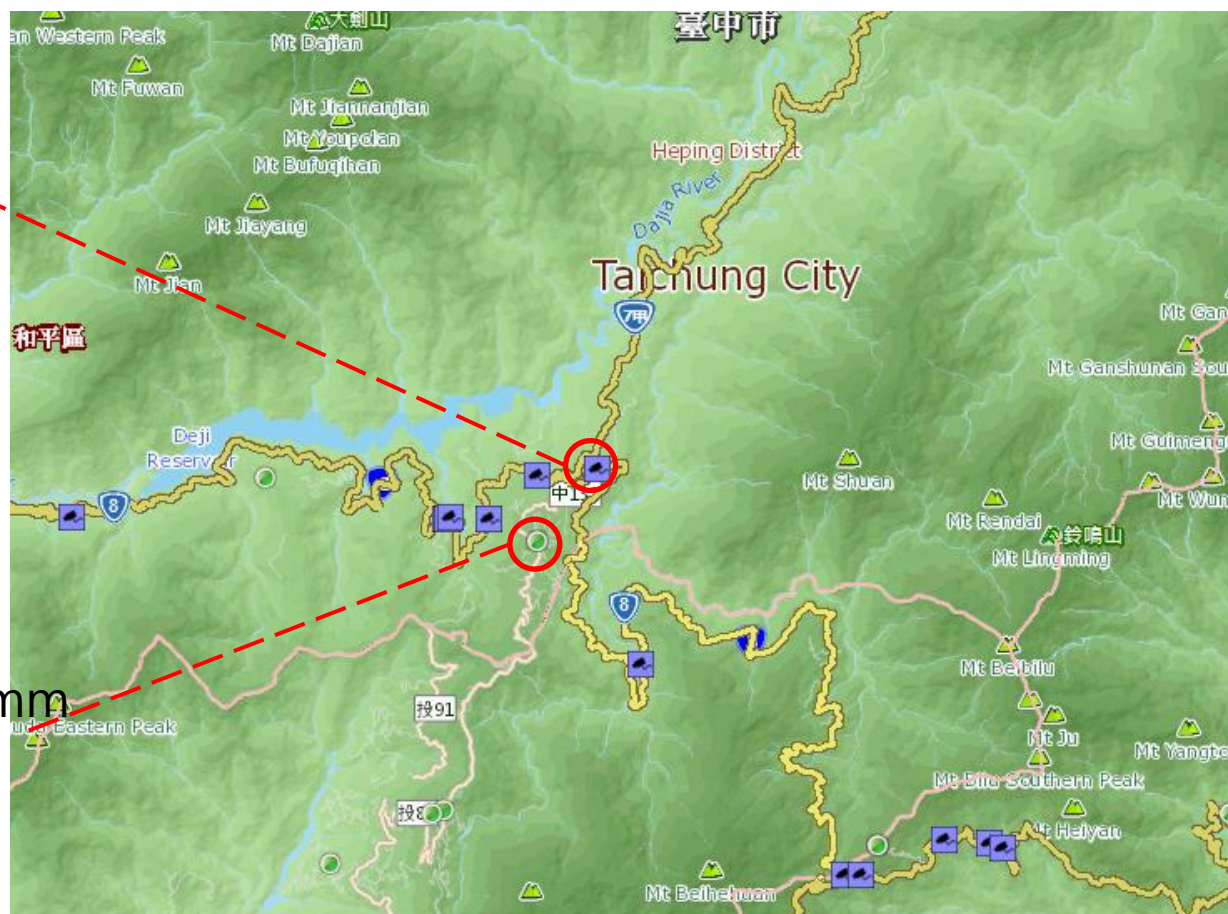
- 1.台8線63K、87K附近最近三年豪雨與颱風事件經常造成邊坡坍方，颱風期間需注意該處道路通阻情形。
- 2.三叉坑部落、松鶴部落、十文溪部落、松茂部落為「易成孤島部落」。
