# 澎湖縣樺加沙颱風 情資研判簡報-第三報

114年09月22日 15:30

國立臺北教育大學

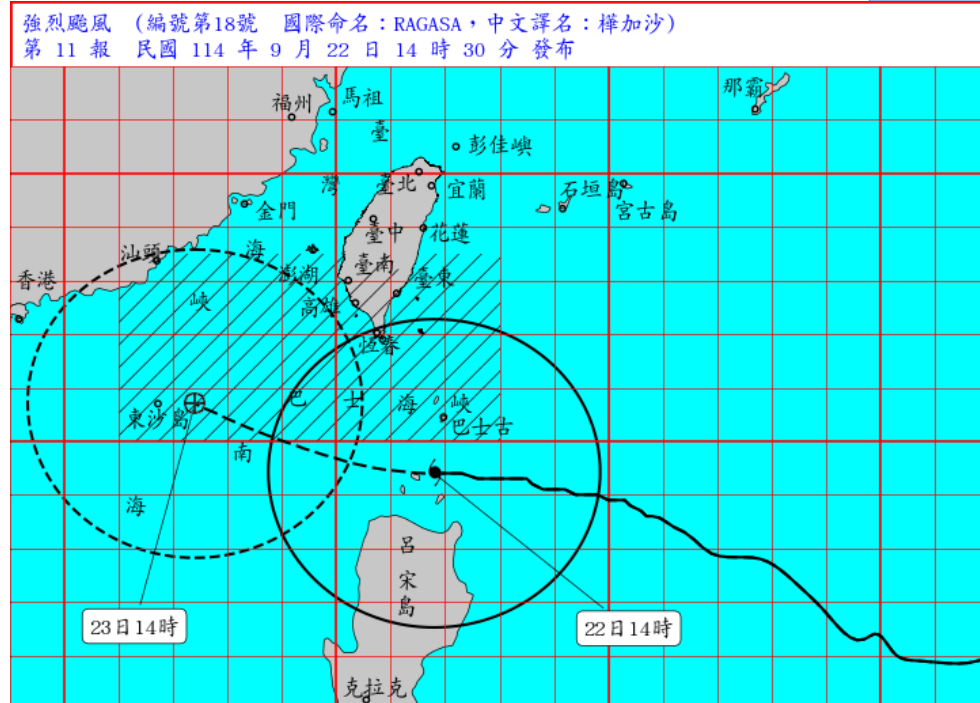
北緯 19.4度，東經 121.8 度  
澎湖本島東南方約 500 公里

每小時**21里**速度  
向**西北西**進行

近中心最大風速：**58 公尺/秒** (17級風)  
瞬間最大風速：**73 公尺/秒** (17級風以上)  
七級暴風半徑：320 公里 (西北 320 公里、東北 340 公里、西南 270 公里、東南 340 公里)  
十級暴風半徑：150 公里 (西北 140 公里、東北 160 公里、西南 140 公里、東南 160 公里)

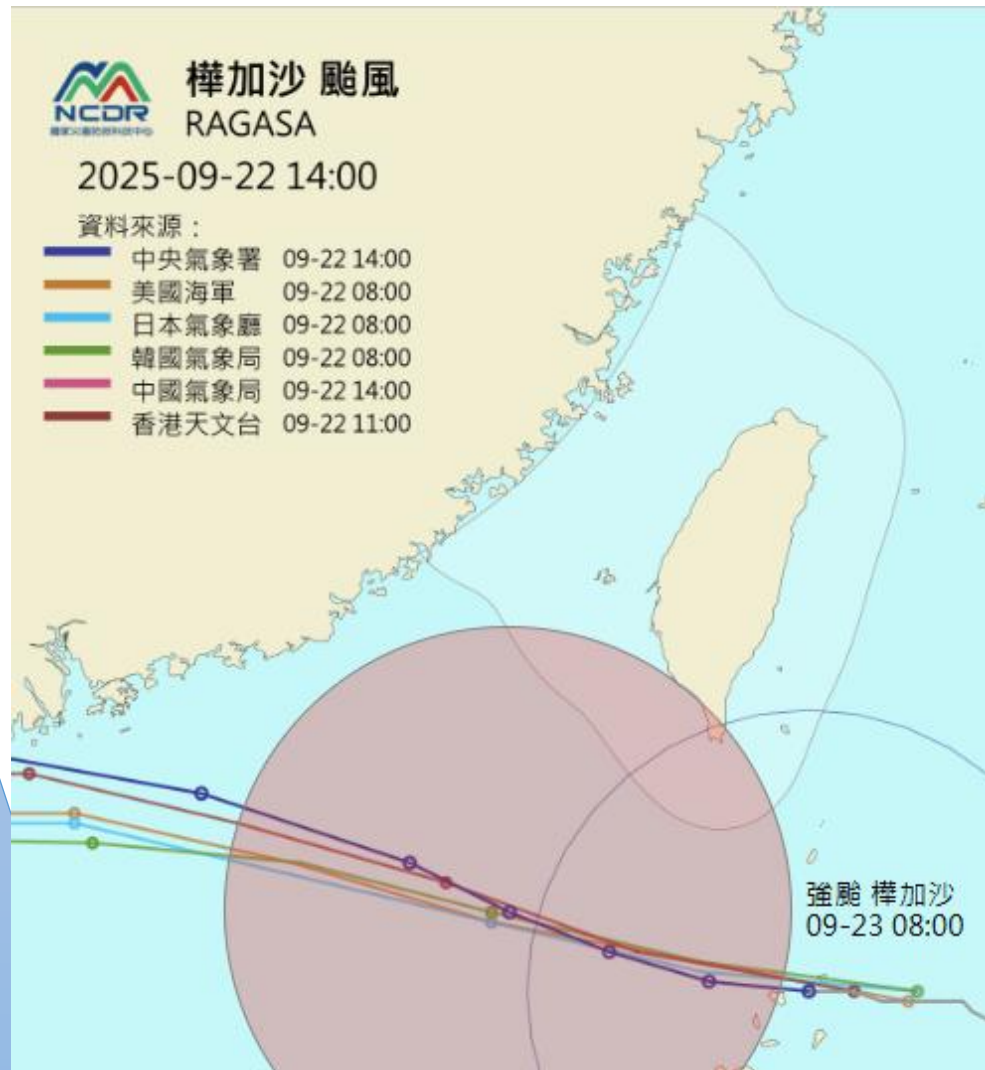
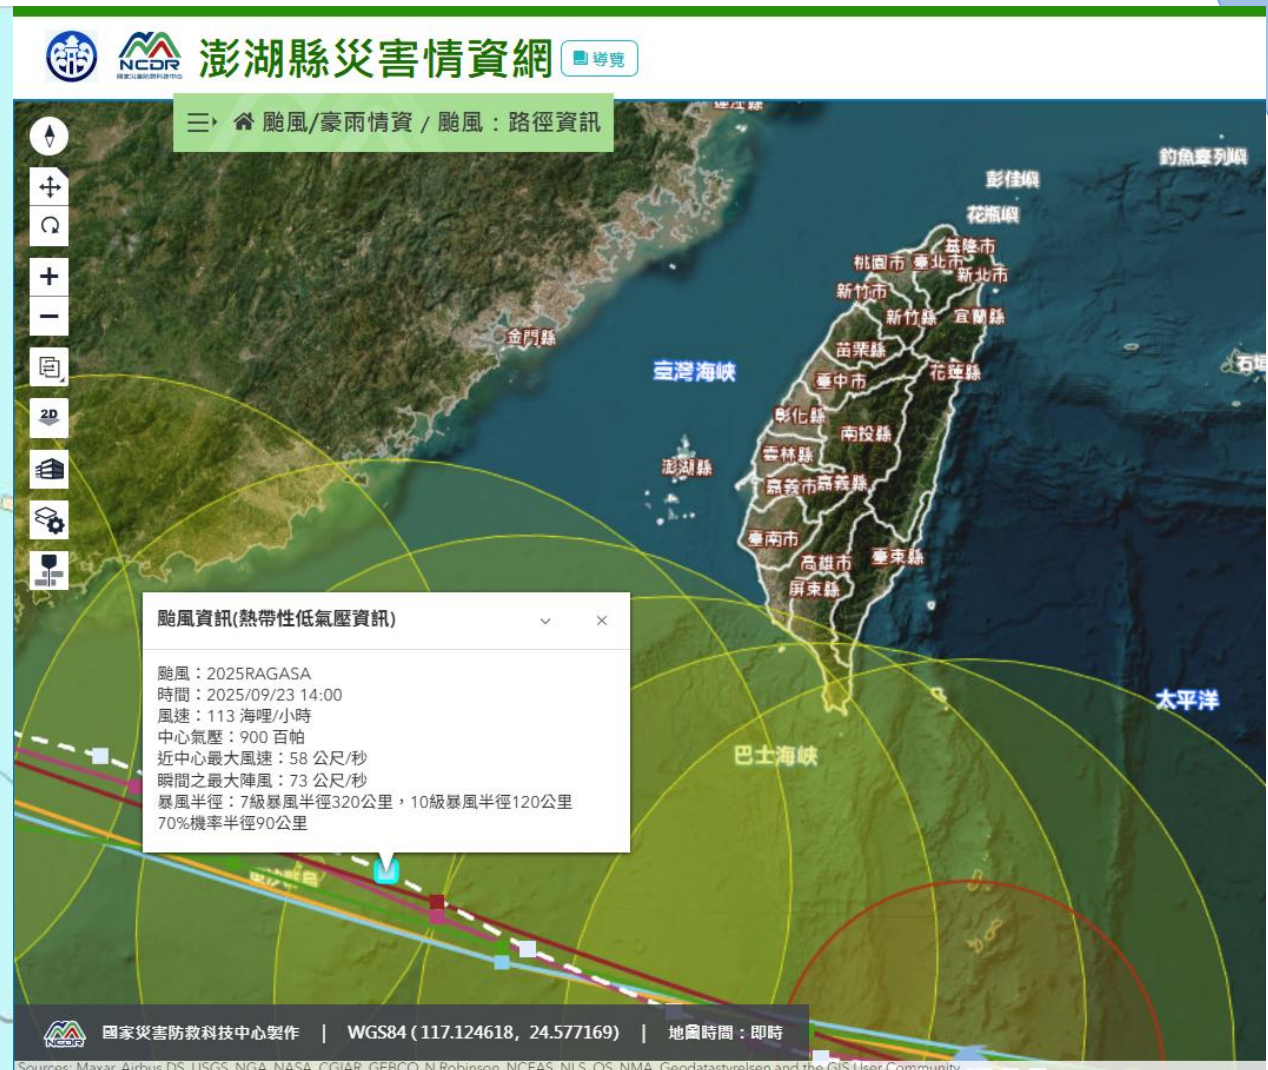
## 2. 颱風路徑預測

- ◆ NCDR蒐集各國預測路徑資料顯示，颱風未來 **持續朝西方** 前進
- ◆ 預計颱風將會從澎湖南方海域經過，需持續整備與進行應變

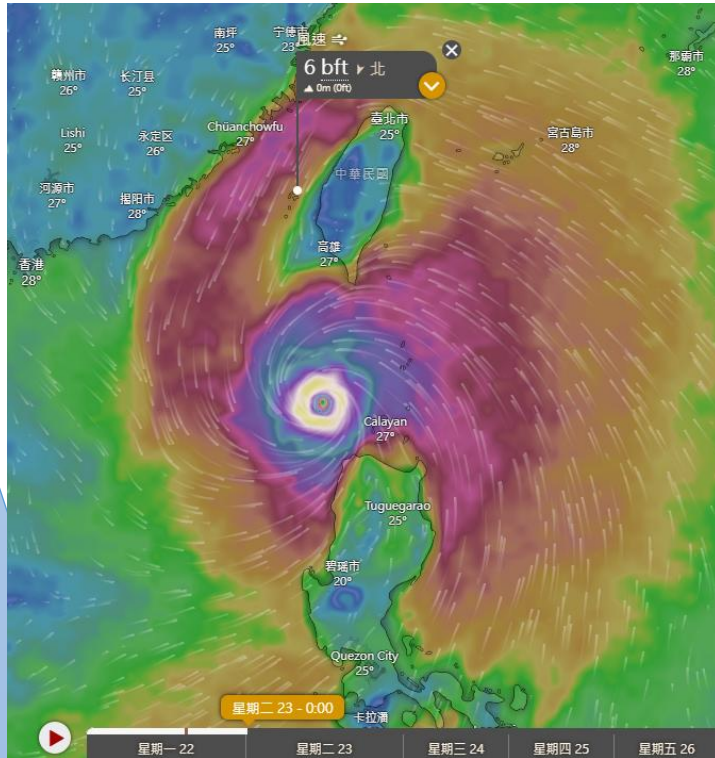
9/23(二) 00:00

◆ 颱風暴風圈與外圍環流通過澎湖南方海域期間(9/22~23日)，受狹管效應影響，會持續對澎湖造成明顯影響，須嚴加戒備

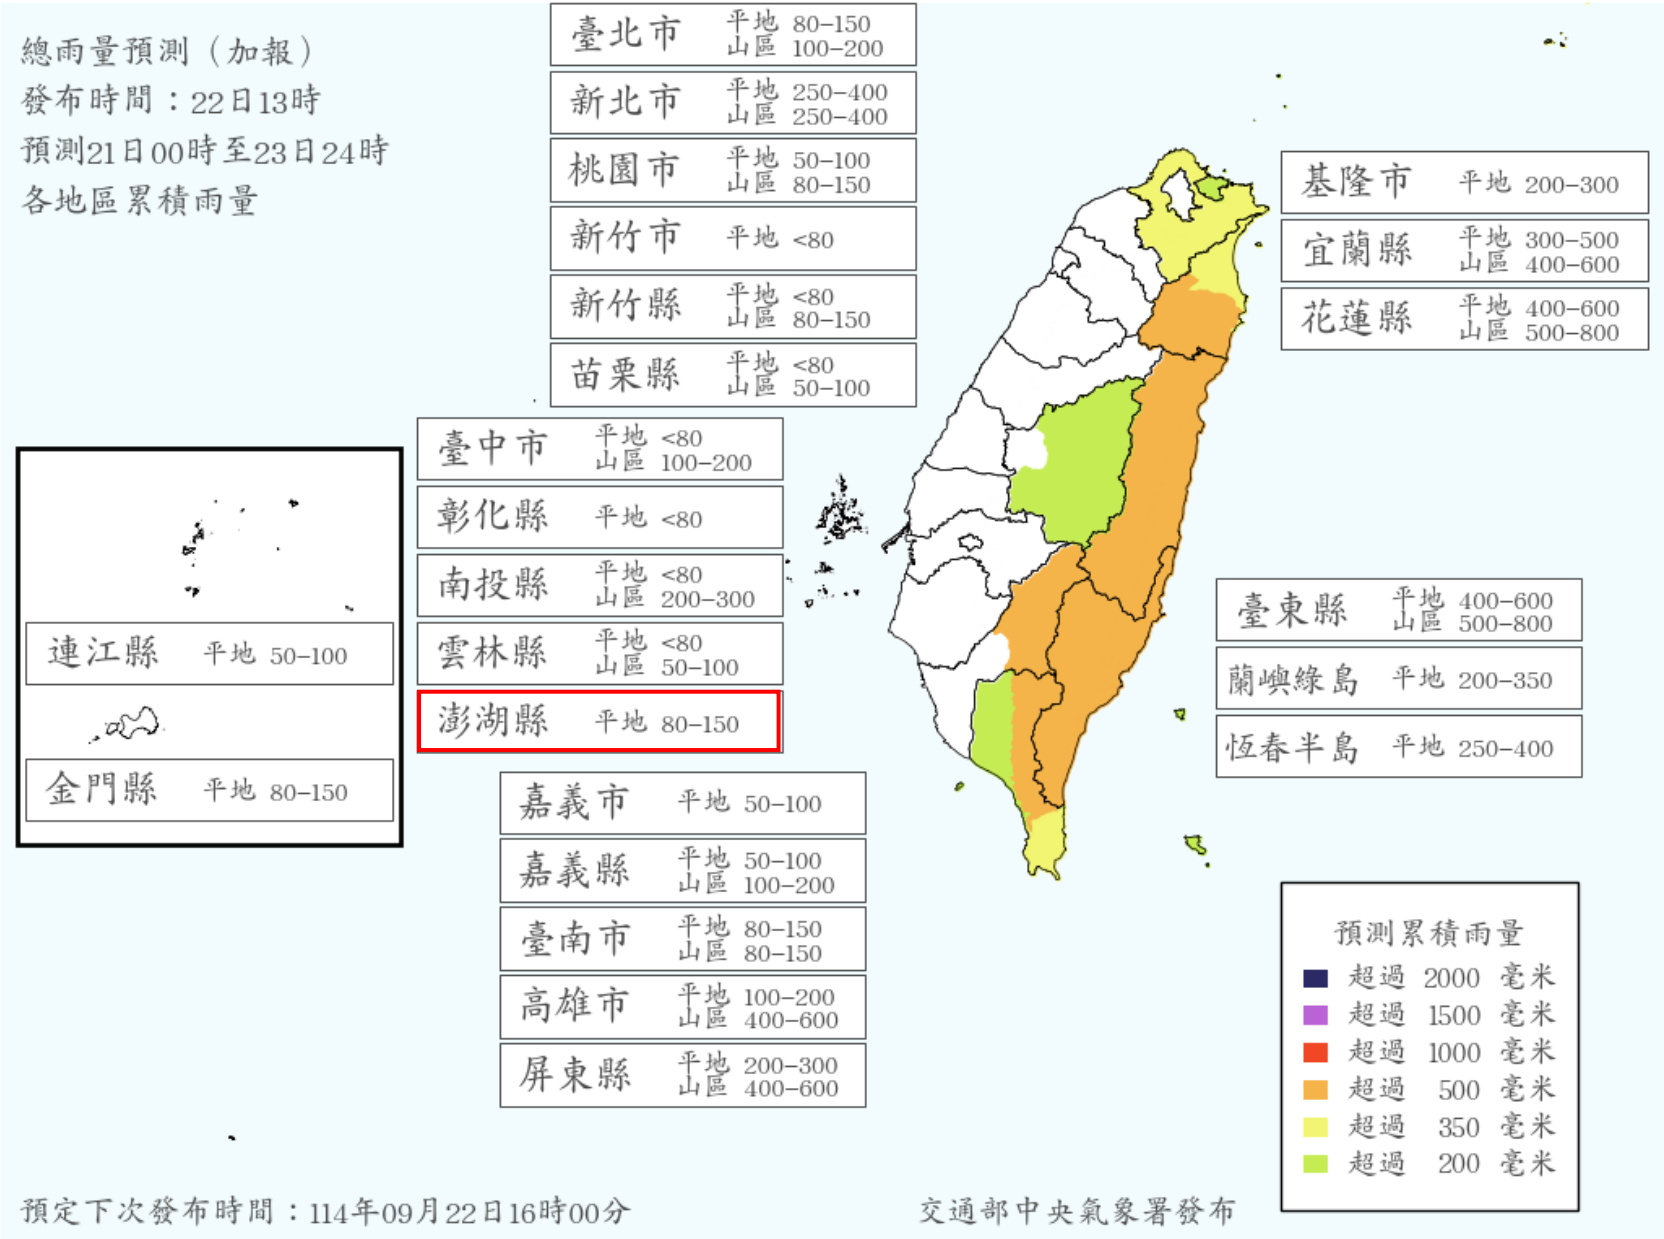
# 4.颱風降雨預測

◆ 中央氣象署預測，澎湖將有80-150mm降雨量，須留意短延時強降雨

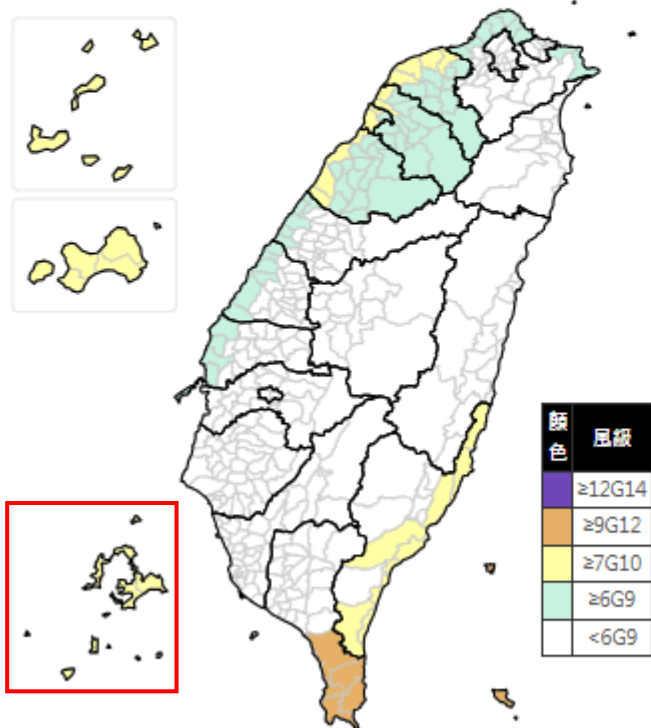
颱風風力預測(09月22日13時發布)  
第1段(22日13時至22日18時)

◆ 中央氣象署預測，澎湖縣於颱風期間將有**10級以上強陣風**，須嚴加注意

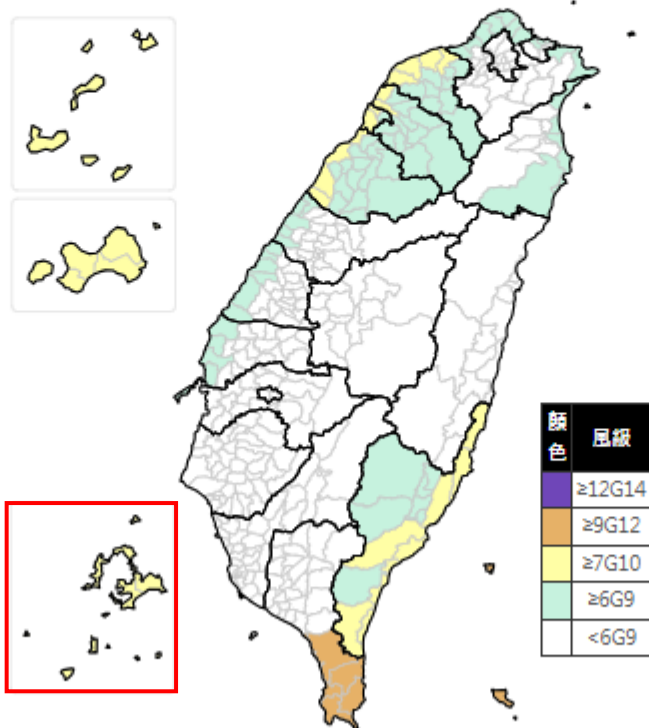
颱風風力預測(09月22日13時發布)  
第2段(22日18時至23日00時)

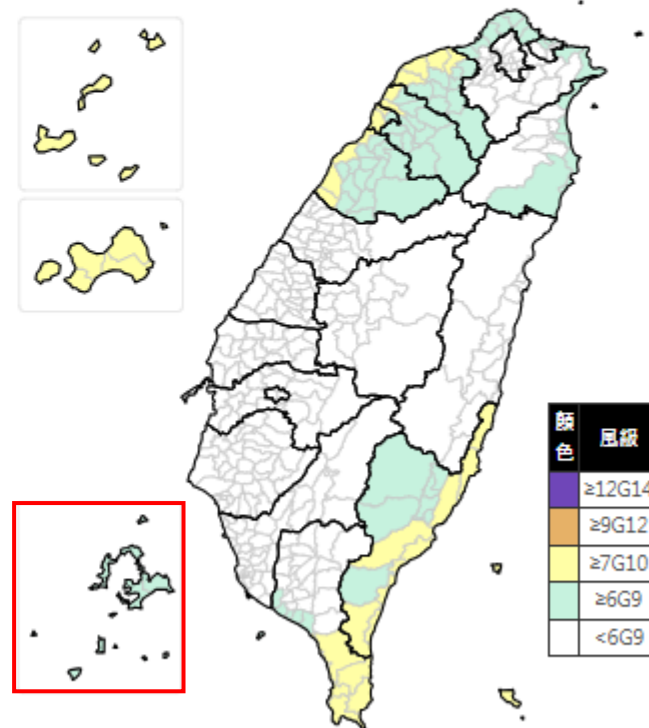
颱風風力預測(09月22日13時發布)  
第3段(23日00時至23日06時)

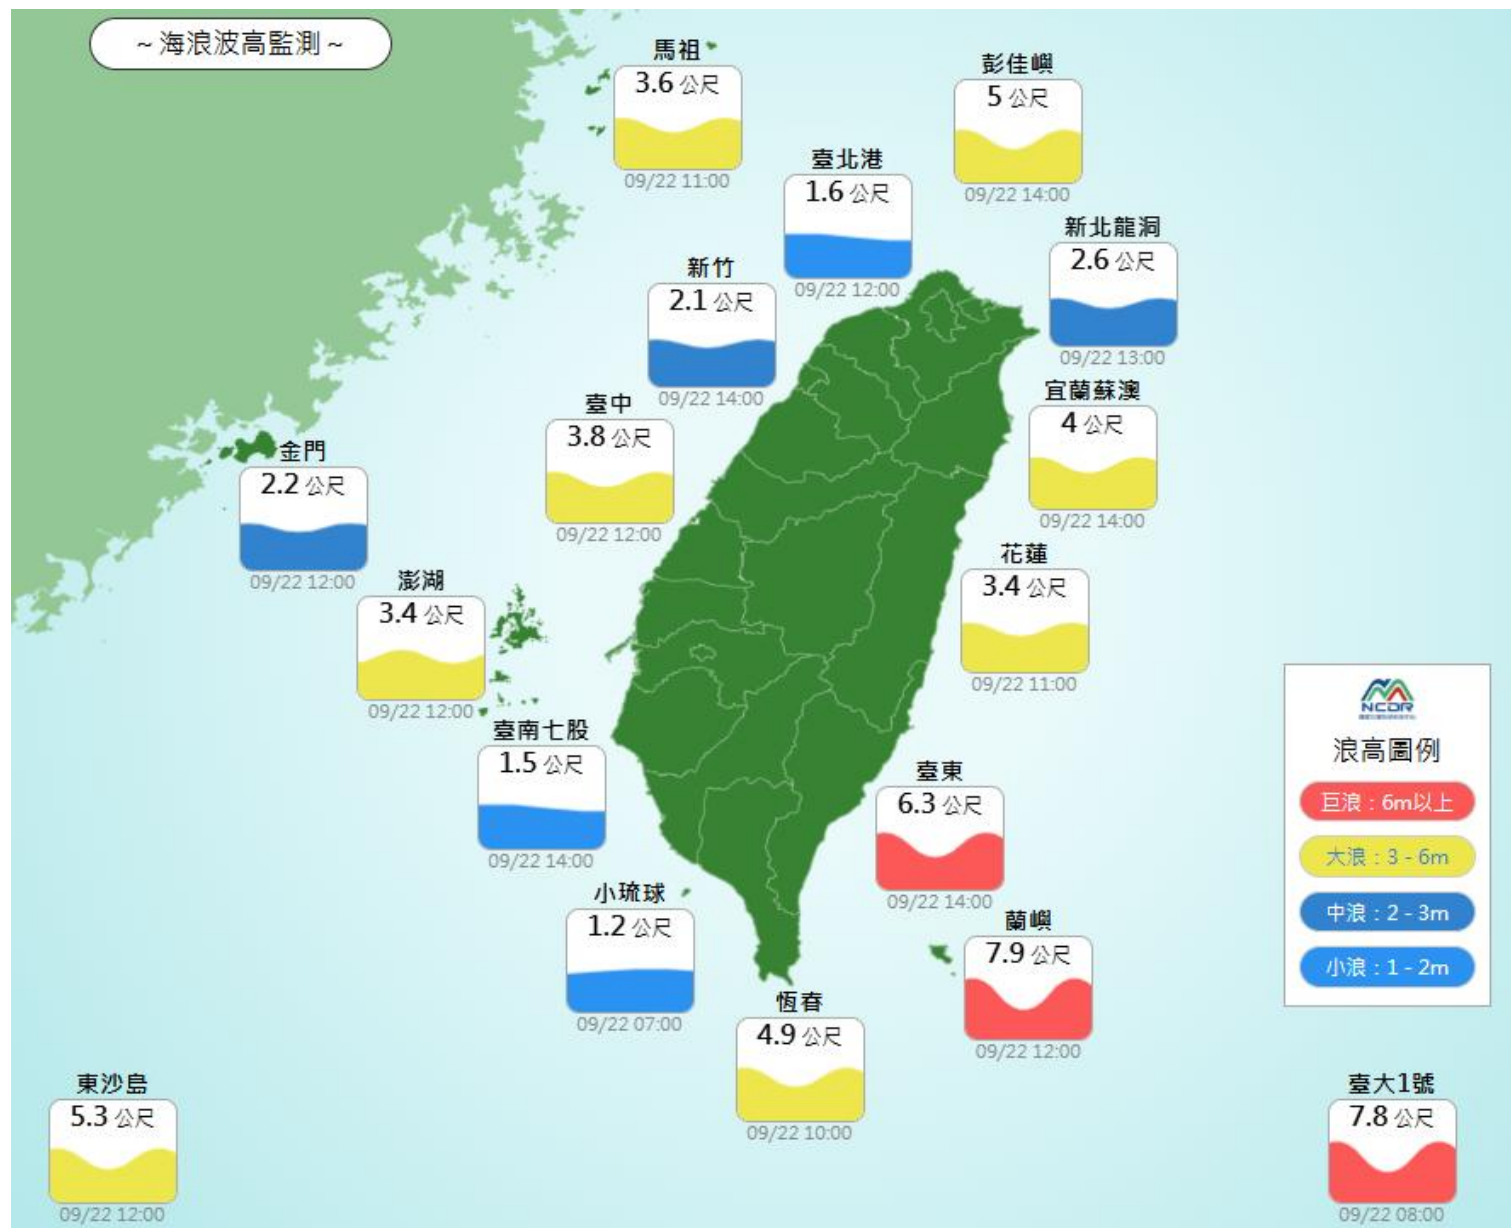
## 7.波高監測

◆ NCDR資料顯示，目前各海域浪高正逐漸增強，澎湖亦有大浪，須持續留意與警戒

(最大浪高可能為示性浪高1.5至2倍)
